車名	初度登録	型式・車体番号	架装形状	
	UD	H 17	KL - CD48J-30815	5段クレーン付

前登録ナンバ	車検有効期限		走行距離	積載量	荷台寸法 (mm)			群馬県高崎市
関東? 事業用		切れ 抹消	530,835 km	12,700 kg	L 8,820	W 2,400	H (門)	(株)サンユウ・カー
		年月	2005/5	一体別体

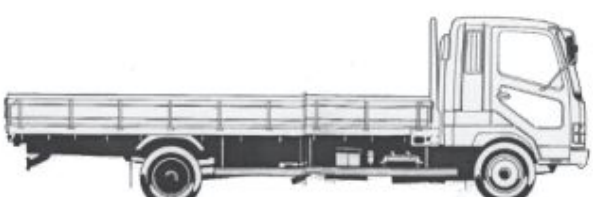
車両全体的にすり傷、凹、飛び石

Fバンパーぶつけ曲がり凹傷

屋根凹小サビ

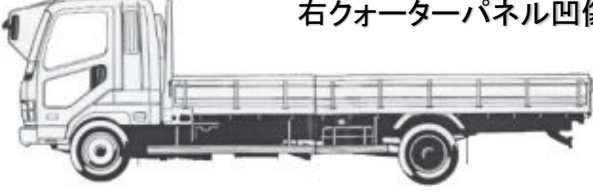
右クォーターパネル凹傷

Rバンパー左欠損小

左右Sバンパーサビ、左右Rフェンダー曲がり
