| | 車名 | 初度登録 | 型式・車体番号 | | 架装形状 | | | | | | | | | | | | | | | | |
| | 三菱 | 28/3 | TKG - FK64F-586950 | | 冷蔵冷凍車 | | | | | | | | | | | | | | | | |

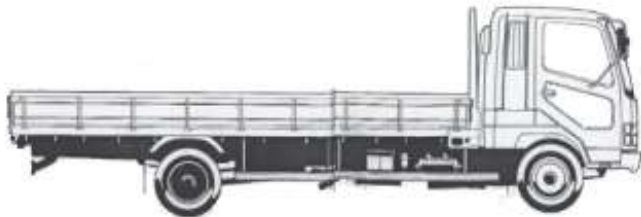
| 前回り飛び石 | | | | | | | | | | | 右ドア塗装こすれ | | | | | | | | | | |

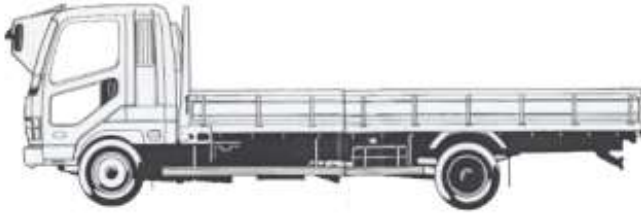
| 左クォーターパネル看板ハギ傷 | | | | | | | | | | | 左Sバンパー曲がり傷 | | | | | | | | | | |
