出品番号	車名	初度登録	型式・車体番号	架装形状
	いすゞ	28/12	LPG - FTR90T2改7005695	8KLタンクローリー

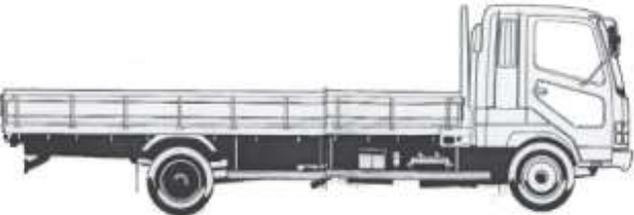
前回り飛び石 右ドアガーニッシュひび、メッキ浮き Fバンパー左右ぶつけ凹傷変色

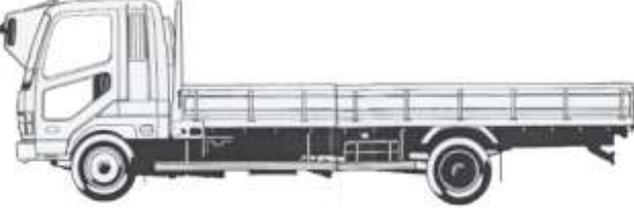
屋根点々サビ
