車名	初度登録	型式・車体番号	架装形状
	日野	26/6	QPG - FS1EWEA-10100	アルミ平 2デフ

前登録ナンバ	車検有効期限	走行距離	積載量	荷台寸法(mm)			
とちぎ130い 事業用	R6. 7. 25	切れ	412,412 km	13,700 kg	L 9,400	W 2,350	H (門)
		抹消

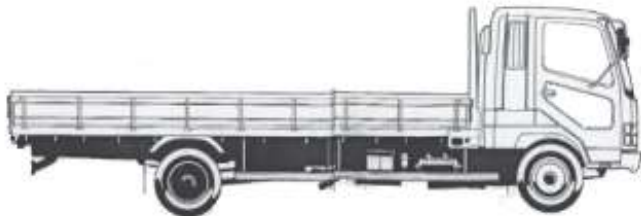
前回り全体的にすり傷、飛び石

Fバンパーぶつけ凹傷

屋根小傷

マフラーカバーぶつけ

右Sバンパー曲がりキレツ、左Rフェンダー凹傷
