車名	初度登録	型式・車体番号		架装形状	
	三菱	15/5	KL - FU50J TZ-520280		タンクローリー

前登録ナンバ	車検有効期限	走行距離	積載量	荷台寸法(mm)		
浜松830あ 事業用	一時抹消	切れ 741,678 km 抹消 知年月 一体 別体	14,060 kg	L	W	H (門)

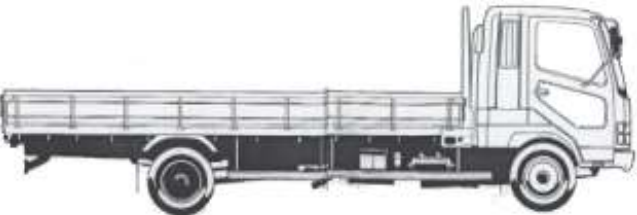
前回り全体的にすり傷、凹、飛び石

Fバンパーぶつけ曲がり凹傷

ミラーステー色はがれ

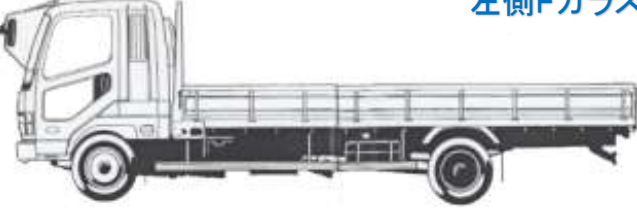
左側Fガラス下部凹サビ

左右Sバンパー傷凹、左Rフェンダーわれ補修(FRP)
