出品番号	車名	初度登録	型式・車体番号	架装形状
	いすゞ	H 19/8	PKG - FRR90S2-7000237	ワイドウイング跳上ゲート

前登録ナンバ	車検有効期限	走行距離	積載量	荷台寸法 (mm)			新潟県新発田市
品川130う 事業用	切れ 抹消	584,300 km 知年月 一体別体	2,200 kg	L 6,370	W 2,350	H (門) 2,430

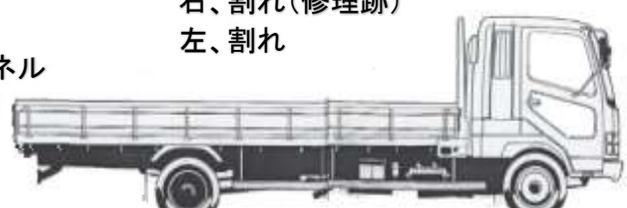
ミッション・デフ(異音、油漏)	汚れ中	キャブ内部	備考
フレーム関係(錆、車体番号等)	多少サビ有	ベツト 有 無	ヘッドランプ HID ハロゲン
上物メーカー名 年式、型式及状態等	パブコ 779C3225	汚れ 小 中 多	補助ブレーキ 段
R2段 床フック6対 セイコーラック1対 床鉄板腐食穴、めくれ、亀裂有	特記、重点確認	シート破大 有 無	コンソールフタ閉まらない
新明和アルミ製 PRAM10-1435 リア跳ね上げ部、一部腐食有	1.2.3.5速ギア鳴り	ETC 有 無	右ミラーメッキカバー割れ
前立凸凹キズサビ有、左右アルミブロック割れ有	エアコン不良	ラジオ 良 無	左アンダーミラー欠品、ステア腐食
ウイング内張板割多数、各泥除け破れ有、左ウイングキズ大テープ補修有	助手席P/W不動	バックモニタ 有 無	左右灰皿欠品
全体的に小キズ小サビ有、リア門口ゴム枠すり切れ有、左リア下ぶつけキズ有	ブレーキシステムの警報作動	不良	リサイクル料 ¥12,560
	ウイング前方雨漏り有

Fガラス	Fバンパー曲がり、小キズ、小サビ		ドアガーニッシュ	右ドア凹みキズ	タイヤ状態				
要交換 良好 飛石有	Fパネル 飛石		右、割れ(修理跡)	左、割れ	1~10、×、欠、で記載				
小 車検可

エンジン配管	2	2		
記録簿 有 無	右Fフェンダーこすりキズ		左下窓キャッチ	破損	サビ有				
取説 有 無

左ヘッドライト	レンズ内水滴有	Fグリルメッキ	2	2	2	2
メンテ 有 無			フラッシャー	右、中間不灯	剥がれ				
燃料タンク	200L		左コーナーメッキ剥がれ有	左、キャブサイド 中間不灯					
				マフラーサビ有					
				左右サイドバンパーサビ曲がり	ス	2	ミックス		
					F	225/90R17.5			
					サイズ				
					R	225/90R17.5			
					サイズ
