車名	初度登録	型式・車体番号	架装形状	
	三菱	H 11/3	KC - FL638G740009	4WD アームロール

前登録ナンバ	車検有効期限	走行距離	積載量	荷台寸法 (mm)		新潟県新発田市
山口11む 自家用	切れ 抹消	333,800 km 知年月 一体別体	3,650 kg	L	W	H (門)

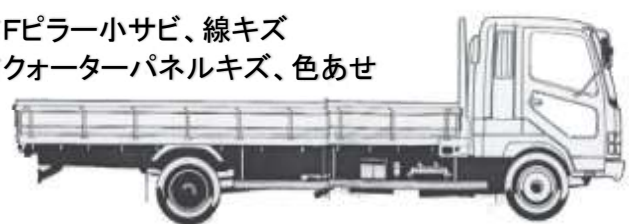
屋根一部サビ

左右Fピラー小サビ、線キズ  
左右クォーターパネルキズ、色あせ

Fパネルサビ  
Fグリル色はげ

左右ドア  
当たりキズ  
サビ

Fバンパーサビ凸凹

左右Fフェンダー全体色あせ

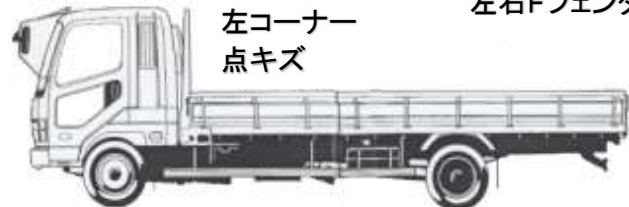
左コーナー  
点キズ

右テールランプレンズひび

左右サイドバンパー曲がり 左右リアフェンダー曲がり切れ
