車名	初度登録	型式・車体番号	架装形状
	いすゞ	H 26/10	TKG - NHS85A-7008759	4WDリアシングル(中温)

前登録ナンバ	車検有効期限	走行距離	積載量	荷台寸法 (mm)			新潟県新発田市
湘南800せ 自家用	切れ 抹消	86,200 km 知年月 一体別体	1,150 kg	L 1540 後 1390	W 後 1660	H (門) 1750 後 1750

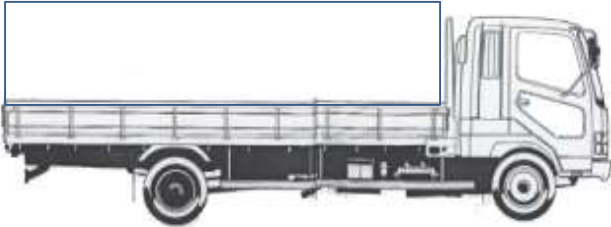
キャブ裏腐食	Fフロントショックアブソーバーカバー腐食	右ハブロック ダイヤル固着

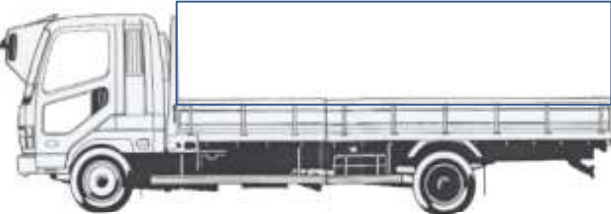
左右サイドバンパー小サビ	左右リアフェンダー小サビ
