| | 車名 | 初度登録 | 型式・車体番号 | 架装形状 | |
| | いすゞ | H 23年3月 | PKG - FRR90S1-7025311 | Lゲートダンプ | |

| 秋田100わ レンタカー | 令和4年2月14日 | 83,000 km | 3,750 kg | L 3,130 | W 1,990 | H (門) 340 | |

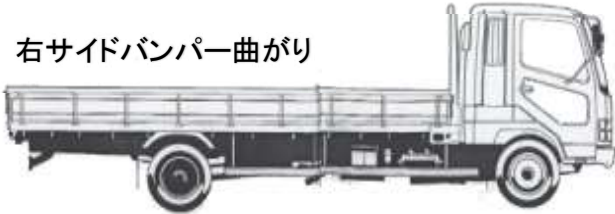
| Fバンパー小凹み | 右クォーターパネル小キズ |

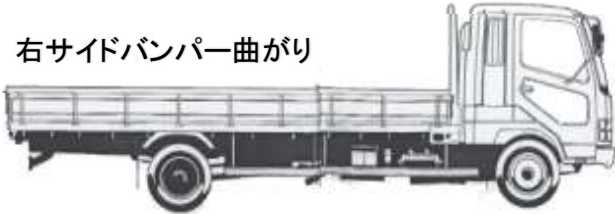
| | 右サイドバンパー曲がり |

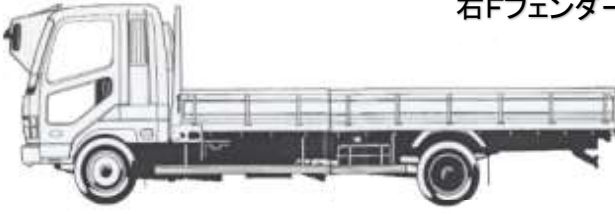
| | 右Fフェンダー色はげ |
