車名	初度登録	型式・車体番号	架装形状	
	いすゞ	H 14/1	KK - FRR35K3S 7000534	3段クレーン付

前登録ナンバ	車検有効期限	走行距離	積載量	荷台寸法 (mm)			新潟県新発田市
大宮100わ レンタカー	令和4年6月7日	切れ 57,800 km 抹消 年月 一体別体	3,150 kg	L 5,470	W 2,120	H (門) 400

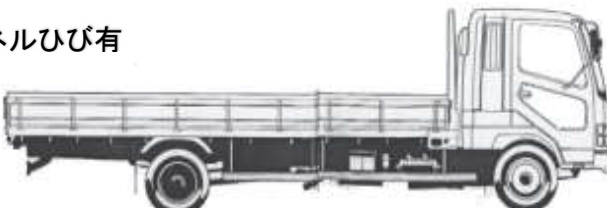
屋根小サビ、凹み有	左右ドアガーニッシュ小キズ

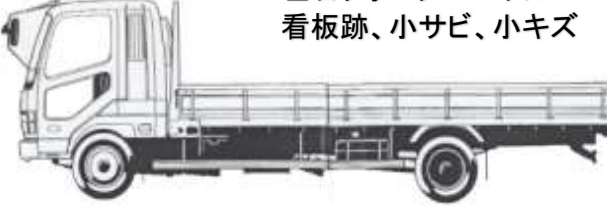
Fパネルひび有	左右ドア小キズ

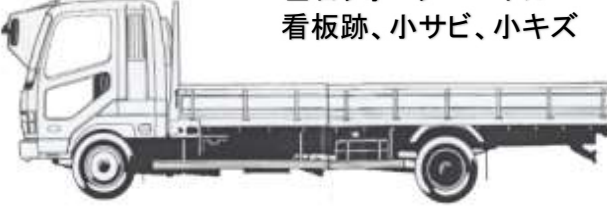
左右クォーターパネル看板跡、小サビ、小キズ
