車名	初度登録	型式・車体番号	架装形状
	日野	H 9年7月	KC - FX1JLBA 10072	4WD 4段クレーン付

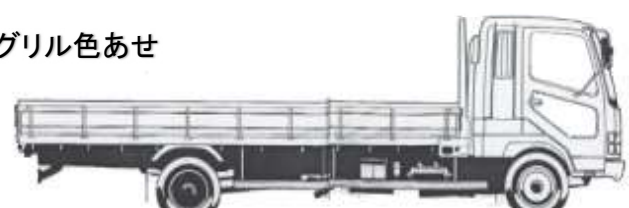
屋根凸凹有	右Fフェンダーこすれ有

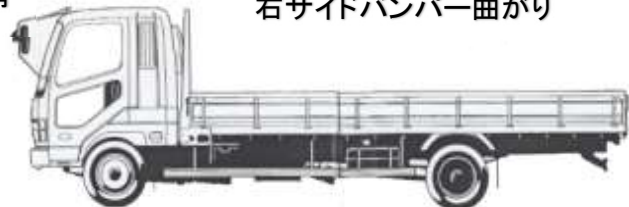
Fグリル色あせ	右コーナー凸凹有
