車名	初度登録	型式・車体番号	架装形状	
	いすゞ	H 22年3月	PDG - FRS90S1-7000132	4WD 深ダンプ

前登録ナンバ	車検有効期限	走行距離	積載量	荷台寸法 (mm)			新潟県新発田市
秋田100す 自家用	切れ 抹消	272,400 km 知年月 一体別体	3,300 kg	L 3,380	W 1,990	H (門) 1,190

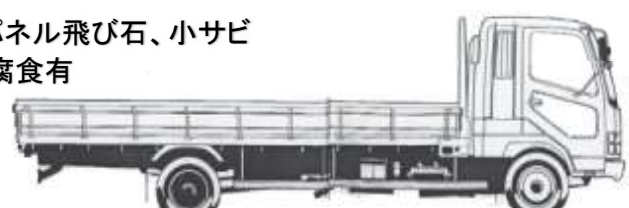
屋根色はげ、小サビ有 Fグリル塗料付着 右ドアガーニッシュ 小キズ

Fパネル飛び石、小サビ 裏腐食有

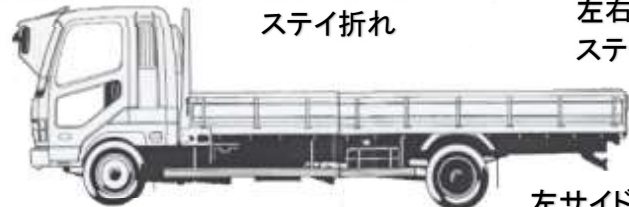
左前泥除け割れ 右サイドバンパー ステイ折れ 左右テールランプ ステア腐食

Fバンパー腐食 左ドアガーニッシュひび 左サイドバンパー、左リアフェンダー曲がり
