車名	初度登録	型式・車体番号	架装形状	
	いすゞ	H 24年3月	SKG - FRR90T2-7030772	冷蔵ウイング

前登録ナンバ	車検有効期限	走行距離	積載量	荷台寸法 (mm)			新潟県新発田市
新潟800あ 事業用	令和5年4月1日	切れ	1,087,000 km	2,350 kg	L	W	H
		抹消			知年月	一体別体	6,200

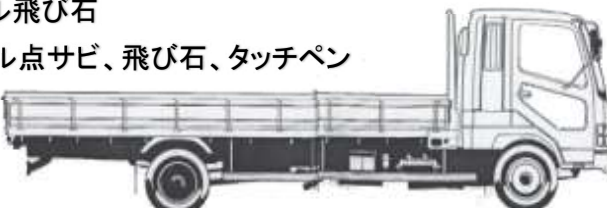
屋根点サビ有	左右クォーターパネル小サビ

Fグリル飛び石 Fパネル点サビ、飛び石、タッチペン	右Fエンダー 小凹み
Fバンパー凹、曲がり、腐食	右サイドバンパーキズ、曲がり

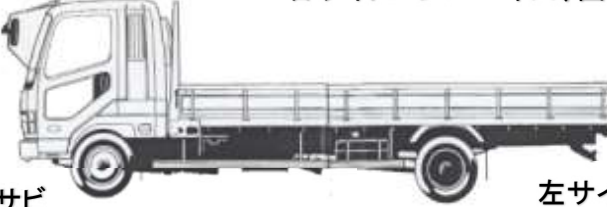
左ドア小サビ 左ドアガーニッシュ小キズ、筆塗り有	左サイドバンパーキズ、 ステイ曲がり
