| | 車名 | 初度登録 | 型式・車体番号 | | 架装形状 | | |
| | 日野 | H 6年12月 | U - FZ1FJBA改-10057 | | 4WD スノウプラウ付 ダンプ | | |

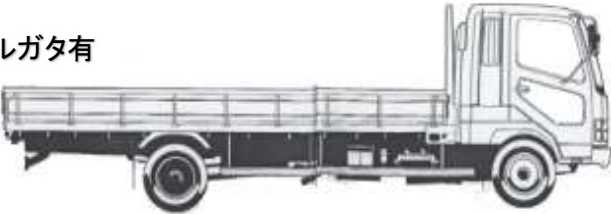
屋根2カ所補修跡 回転灯有

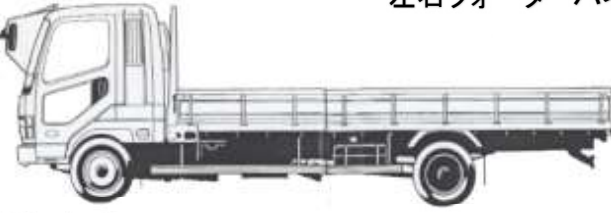
Fバンパーキズ、サビ

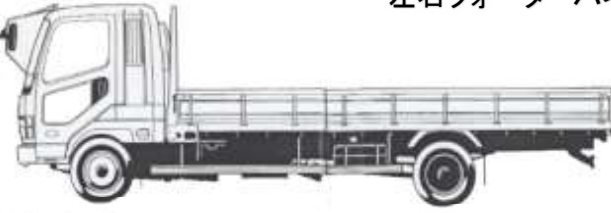
左右クォーターパネル看板消し
