車名	初度登録	型式・車体番号	架装形状
	三菱	H 9年6月	KC - FG538BD 430091	高床4WD クレーン付ダンプ

前登録ナンバ	車検有効期限	走行距離	積載量	荷台寸法 (mm)			新潟県新発田市
飛騨100さ 家用	令和5年9月8日	126,600 km	2,000 kg	L 2,500	W 1,750	H (門) 250	
	切れ 抹消	知年月	一体 別体

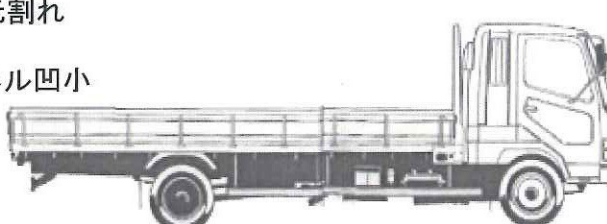
屋根後部凹み
左右Fフェンダー色はがれ、
左足元割れ

左右ドアガーニッシュ色あせ
右コーナー凹み

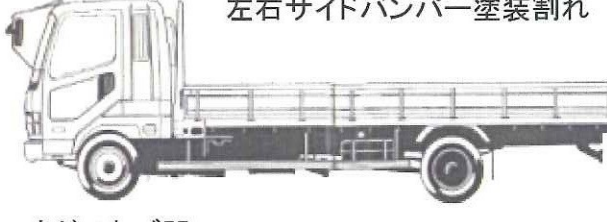
Fバンパーキズ色あせ 左番線止め

左右サイドバンパー塗装割れ
右ドアキズ、
内ゴム下部なし

左ドアキズ凹

左右リアフェンダーサビ曲がり
