| | 車名 | 初度登録 | 型式・車体番号 | 架装形状 | |
| | いすゞ | H 30年9月 | TRG - NPR85AR-7082715 | 3t ワイドロング 平 | |

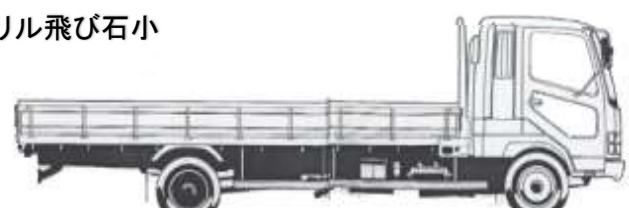
| Fパネル飛び石小 | 左右クォーターパネル小キズ |

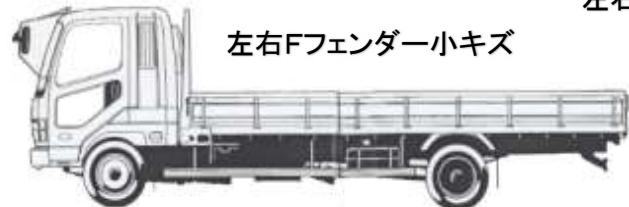
| Fグリル飛び石小 | 左右ドア小凹、小キズ |
| Fバンパーキズ有 | 左右コーナー小キズ |
| | 左右Fフェンダー小キズ |
| | 左右サイドバンパー曲がり |
