出品番号	車名	初度登録	型式・車体番号					架装形状			オークション価格					
251204	UD	H 25/11	QKG - CG5ZA-11769					アルミウイング								
前登録ナンバ	車検有効期限			走行距離		積載量	荷台寸法(mm)				出品会社(愛知 県)					
小牧 事業用			切れ	658,000 km		13,400 kg	L 9,610	W 2,410	H (門) 2,540 2,640	丸安株式会社						
抹消			年月													
エンジン状態	A	B	C	AC	良	不良	無	ブレーキ	A	馬力	380	ps	ESCOT V 速	2 ペダル		
ミッショニ・デフ(異音、油漏)											キャブ廻り		リサイクル料 14,260 円			
フレーム関係(錆、車体番号等)											ベット	有	無	ヘッドランプ HID ハロゲン		
上物メーカー名年式、型式及状態等	トレックス										汚れ	小	中	多	補ブレーキ 4 段	
ラッシングレール2段、フック9対											シート破	有	無	特記、重点確認、他		
坂道発進補助装置、オートクルーズ、ミラーヒーター											ETC	有	無	灰皿 ×		
											ラジオ	良	不良			
											バックモニタ	有	無			
											カラー	白黒				
											電格ミラ	有	無

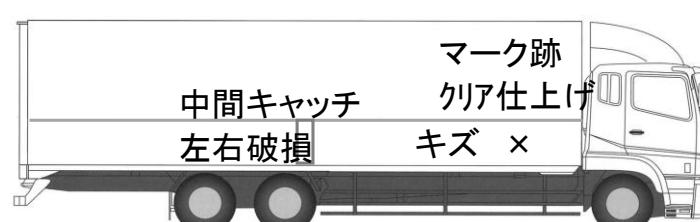
ヘッドライト
くすみ

A side-view diagram of a white truck. A vertical line extends from the top of the truck's body down to the rear fender. On the fender, there is a horizontal line with a vertical tick mark at its center, indicating a scratch or damage point. The word "キズ" (scratch) is written vertically next to the mark.

マーク跡
クリア仕上げ

× キズ
