車名	初度登録	型式・車体番号		架装形状	
	日野	26/12	QKG - FE7JLAG-11623		冷蔵冷凍車 中温

前登録ナンバ	車検有効期限		走行距離		積載量	荷台寸法(mm)		
熊本800か 事業用	一時抹消		切れ	293,441 km	7,200 kg	L	W	H
		抹消	知年月	2014年8月		6,250	2,280	(門) 1,850
				一体別体				2,020

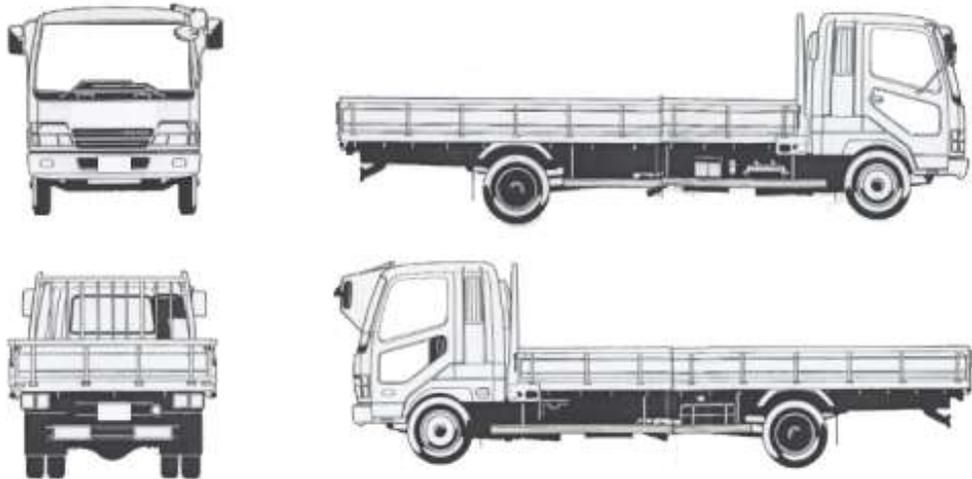
ミッション・デフ(異音、油漏)	特になし			キャブ内部	備考			
フレーム関係(錆、車体番号等)	特になし			ベット	(有) 無	ヘッドランプ	HID	ハロゲン
上物メーカー名 年式、型式及状態等	東プレ XV42HOC ガスR134a			汚れ	小 (中) 多	補助ブレーキ	段	
	東プレ 左サイドドアスライド W1200 ラッシングレール2段			シート破	(有) 無	左灰皿破損有		
	床キーストン ジョロダーレール4列 水抜前後各2ヶ所 天井結露防止シート			ETC	(有) 無	特記、重点確認		
	エアリブ曲がり傷有り 断熱50mm 化粧板凹曲がり ボデー左右凹傷			ラジオ	(良) 不良			
				バックモニタ	(有) 無			
						リサイクル料		
						¥10,400

前回り全体的に飛び石

左ドア曲がり凹傷

左Sバンパー、Rフェンダー曲がり凹傷
