| | 車名 | 初度登録 | 型式・車体番号 | | 架装形状 | | | | | |
| | UD | H11/11 | KC - CZ53BNH-20053 | | 6X6 ダンプ 除雪車 | | | | | |

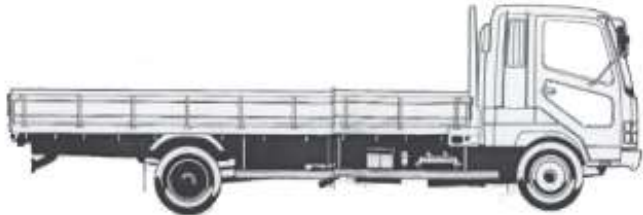
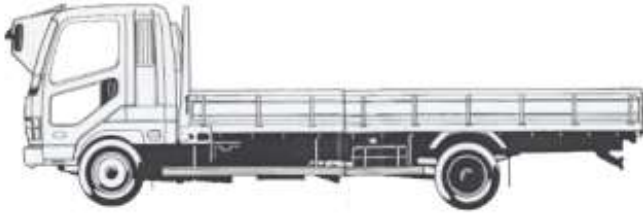
| Fガラス | | <div>前回り全体的に飛び石</div> <div></div> <div>左右Sバンパー、Rフェンダーサビ、曲がり傷</div> | | | | | | | | |
| 要交換 | 良好 飛石有 | | | | | | | | | |
