車名	初度登録	型式・車体番号		架装形状				
	三菱	H 25/2	TKG - FEB80-510354		ワイド超ロング クレーン付				
前登録ナンバ	車検有効期限		走行距離		積載量		新潟県新発田市		
八王子100す 自家用	切れ 抹消		91,700 km 夕年月 一体別体		3,450 kg				
エンジン状態		A B <input checked="" type="radio"/> D E	AC	<input checked="" type="radio"/> 不良 無	ブレーキ	A <input checked="" type="radio"/> EG	150 ps T/M 5 速 3 ペダル		
ミッション・デフ(異音、油漏)		OK			キャブ内部		備考		
フレーム関係(錆、車体番号等)		多少サビ有			ベット 有 <input checked="" type="radio"/> 無		ヘッドランプ HID <input checked="" type="radio"/> ハロゲン		
上物メーカー名 年式、型式及状態等				特記、重点確認		汚れ 小 <input checked="" type="radio"/> 多			
ユニック 4段 2.6t吊り URU264(2012年製) ラジコン フックイン				SAMランプ点灯		シート破 有 <input checked="" type="radio"/> 無			
木製3方開 セイコーラック1対 アーム破損、変形有						ETC <input checked="" type="radio"/> 有 無			
ロープ穴5対 床板2重張り浮き有、下の床板穴修理跡有						ラジオ <input checked="" type="radio"/> 良 不良			
横根太1本交換跡有 ボディーサビキズ凹み 鳥居曲がり有						バックモタ 有 <input checked="" type="radio"/> 無			
クレーンサビ有 アオリ内張板曲がり有						リサイクル料 ¥8,830

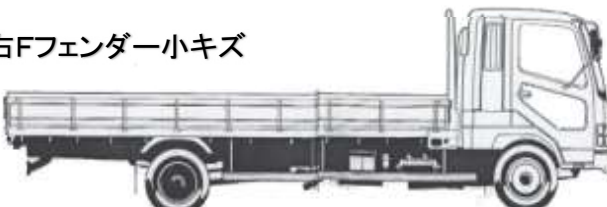
Fガラス		タイヤ状態							
要交換	良好	飛石有 <input checked="" type="radio"/>		1~10、×、欠、で記載					
小 車検可		左右ドア小キズ		左右クォーターパネル小キズ		4 4			
記録簿	<input checked="" type="radio"/> 有	<input type="radio"/> 無

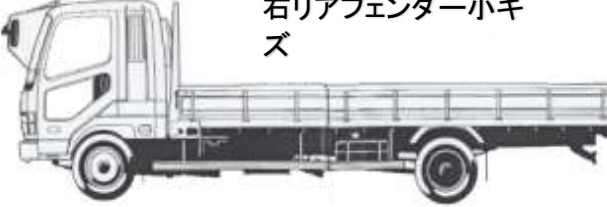
3 3		3 3		
H25~R2		左右コーナーキズ		右リアフェンダー小キズ					
取説	有	<input checked="" type="radio"/> 無
