車名	年式	型式・車体番号		形状			
	日野	R1/5	2PG-FW1AHG-108103		ウイング			
前使用者	有効期限		走行距離	最大積載量	内寸(有効荷台)		出品会社	
自家用 大宮100は	R5年1月30日		304,781 km タコ 別08/05	13900 Kg	L:9670	W:2400	H:2670	(株)日本中央車輛

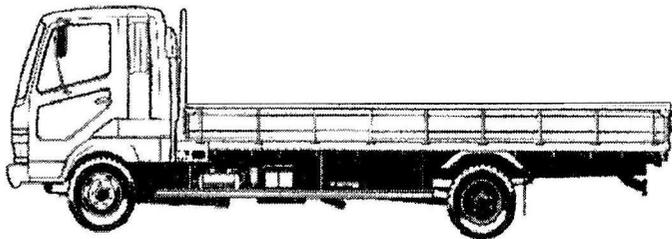
外装状態	程度良好です。
------	---------

<table border="1"> <tr> <td colspan="2">Fガラス 飛び石</td> </tr> <tr> <td>無</td> <td>小キズ</td> </tr> </table>	Fガラス 飛び石		無	小キズ

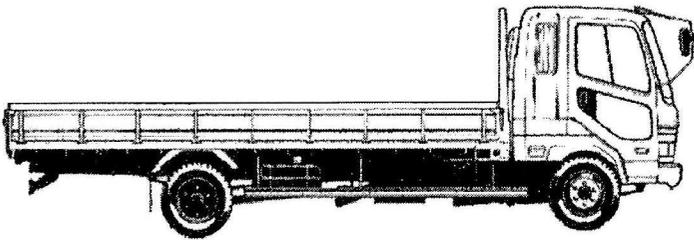
タイヤ状態 フロント																			
Fガラス 飛び石																									
無	小キズ																								
<table border="1"> <tr> <td colspan="2">整備記録簿</td> </tr> <tr> <td>無</td> <td></td> </tr> </table>	整備記録簿		無			<table border="1"> <tr> <td>中</td> <td></td> <td>中</td> <td></td> </tr> <tr> <td>中</td> <td></td> <td>中</td> <td></td> </tr> <tr> <td>中</td> <td>中</td> <td>中</td> <td>中</td> </tr> <tr> <td>下</td> <td>下</td> <td>下</td> <td>下</td> </tr> <tr> <td>下</td> <td>スペア</td> <td colspan="2"><input checked="" type="checkbox"/></td> </tr> </table>	中		中		中		中		中	中	中	中	下	下	下	下	下	スペア	<input checked="" type="checkbox"/>
整備記録簿																									
無																									
中		中																							
中		中																							
中	中	中	中																						
下	下	下	下

下	スペア	<input checked="" type="checkbox"/>																							
<table border="1"> <tr> <td colspan="2">PM装置</td> </tr> <tr> <td>無</td> <td></td> </tr> </table>	PM装置		無
