| | 車名 | 初度登録 | 型式・車体番号 | 架装形状 | |
| | 日野 | 25/9 | TKG － XZU710M―0007382 | バン | |

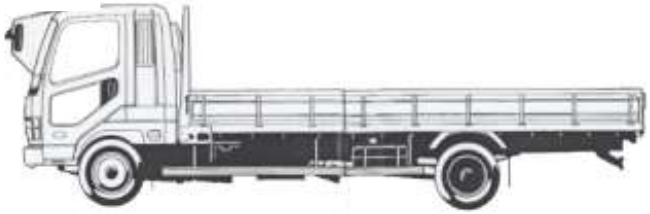
前回り全体的に飛び石

Fバンパー小傷

左右ドア小傷　左Fフェンダー

左右Sバンパー傷　輪止ケースさび
