車名	初度登録	型式・車体番号	架装形状	
	日野	20/3	BDG － XZU404X－1001717	散水車

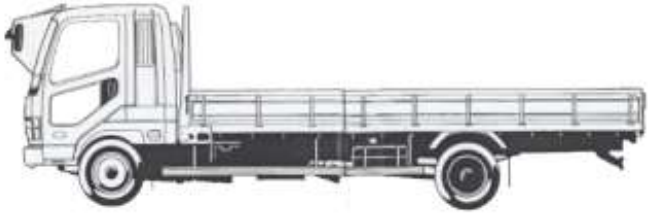
前回り全体的にすり傷、凹、飛び石

Fバンパーぶつけ曲がり凹傷

屋根塗装はがれサビ

左右Sバンパーさび、Rフェンダーさび 右腐食ホースすり傷穴
