車名	初度登録	型式・車体番号	架装形状	
	マツダ	17/10	PB － LKR81A－7002966	木平 垂直ゲート

前登録ナンバ	車検有効期限	走行距離	積載量	荷台寸法(mm)			
				L	W	H (門)	
和歌山400あ 事業用	一時抹消	132,412 km タコ年月 一体 別体	3,000 kg	3,060	1,610

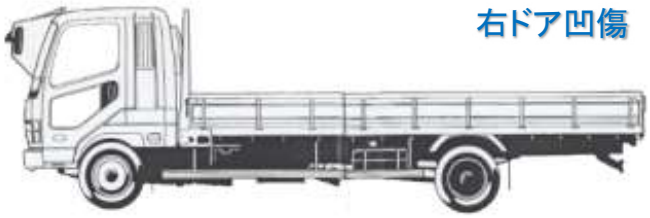
前回り全体的にすり傷、凹、飛び石 キャブ左後傷

Fバンパー右すり傷

右ドア凹傷

全体に看板消し跡有

左右Rフェンダー変色、曲がり
