車名	初度登録	型式・車体番号	架装形状	
	ニッサン	H 27年3月	SDG － SZ5F24－032341	4WD Wキャブ

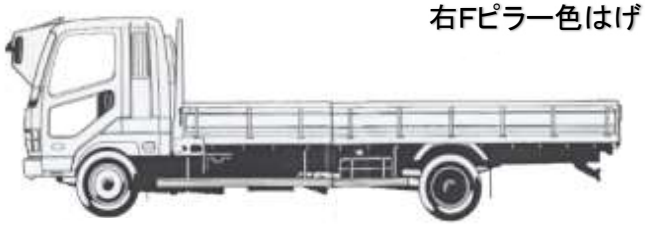
Fパネル色はげ、凹み

左右Fフェンダーコスレ

左右ドア凹み、キズ、コスレ

屋根小キズ多い

右Fピラー色はげ

左コーナー凹み

左右リアフェンダーサビ有
