ダンプ・アームロール

車輛状態調査票

ナンバー161

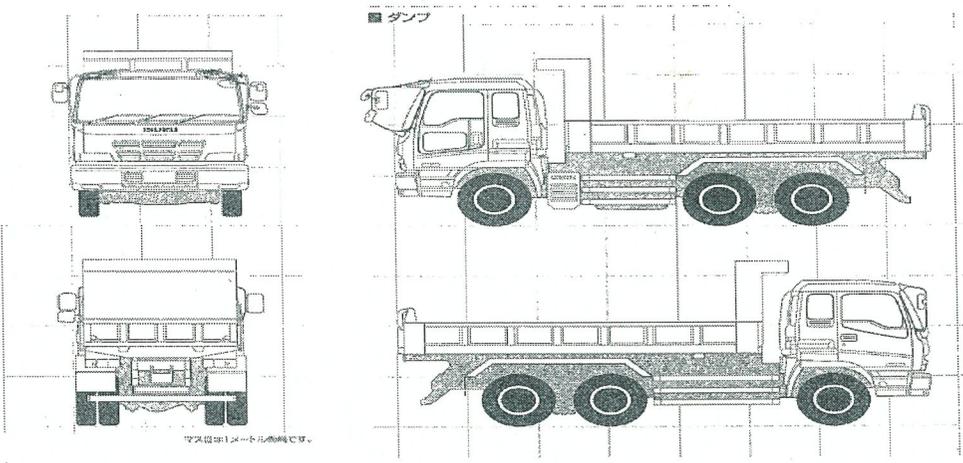
- 年式 R1 年 10 月 ◎ 車検 年 月 日 車検切れ 一時抹消、
- 走行距離 66,119 Km ・走行不明、● 最大積載量 3,700kg
- 荷台内寸 mm 長さ 3,400 幅 2,050 煽り高さ 310 プロテクター床面高さ 1,390
 - 仕様 土砂ダンプ ・土砂禁ダンプ ・産廃用ダンプ、: 3方開、1方開(Fゲート) ・3転ダンプ、
 - シート 手動式シート ・自動シート(メーカー _____) ・天蓋式、
- 燃料漏れ 有 ・無、● 燃料タンク(1個 ・2個) 90 L、
- フレーム状態 良好 ・錆び ・亀裂等、
- クラッチ状態 良 ・不良、● デフ状態 良 ・オイル漏れ等
- ⑩ 上物架装物
 - メーカー 極東開発工業 形式 _____
 - 形式 DD04-35 製造年月 _____
 - 製造年月 _____ 製造番号 _____
 - 製造番号 19A07P332Y 製造番号 _____
 - 仕様 土砂ダンプ ・土砂禁ダンプ ・産廃用ダンプ、: 3方開、1方開(Fゲート) ・3転ダンプ、
 - ◎ アームロール ・ボデー箱 付き ・無、
 - ルーフキャリア付
