| | 車名 | 初度登録 | 型式・車体番号 | | | 架装形状 | | | |
| | いすゞ | 23/3 | LKG - CYL77A-7000584 | | | タンクローリー | | | |
| 東急 4+4+3+2+4 5室 17KL LK170 M218-012 2011年3月 | | | | | | シート破 有 無 | | 特記、重点確認 | |

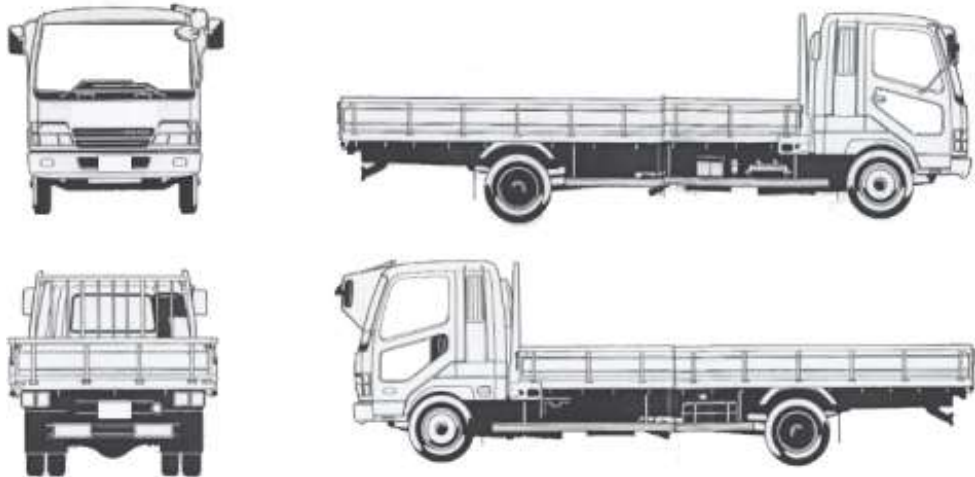
| 後部ナンバー周りハシゴ取付部サビ有り 配管表面サビ有り | | | | | | ラジオ 良 不良 | | | |
| Fガラス | | <div>前回り全体的に傷、飛び石</div> <div>Fバンパー塗装はがれ</div> <div>キャブ、ボデーライン隠し塗装</div> | | | | | | | |
