車名	初度登録	型式・車体番号	架装形状
	東急	H 9年9月	- TD2513-0434	中落ちトレーラー

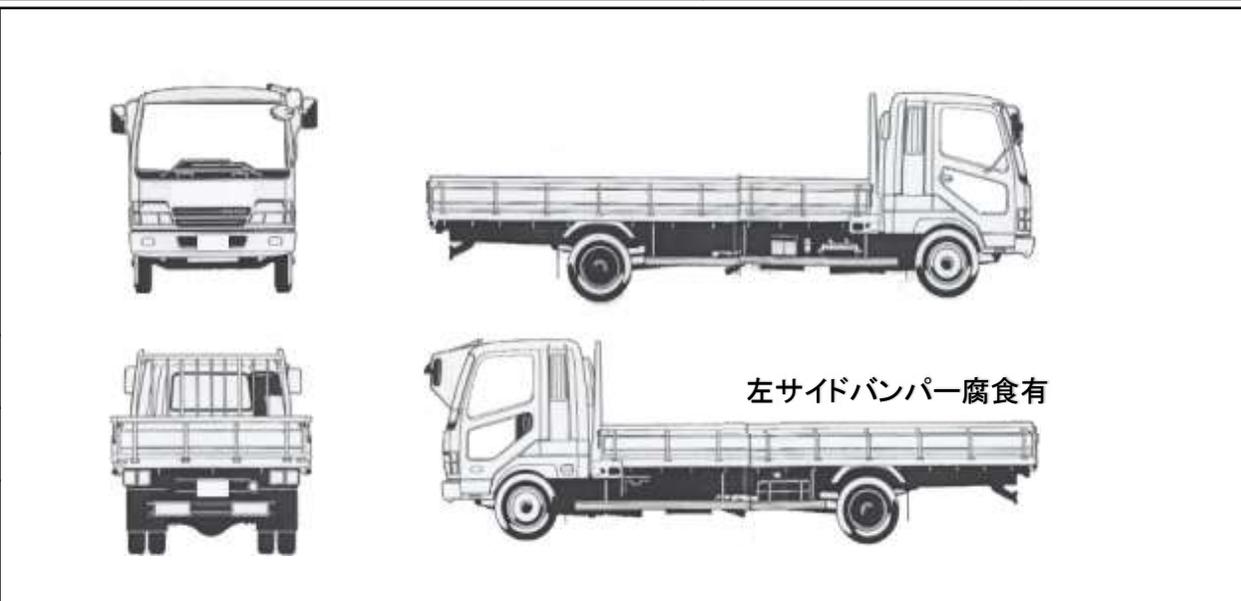
ミッション・デフ(異音、油漏)	キャブ内部	備考
フレーム関係(錆、車体番号等) サビ有	ベット 有 無	ヘッドランプ HID ハロゲン
上物メーカー名 年式、型式及状態等	汚れ 小 中 多	補助ブレーキ 段
床鉄板腐食穴(リアタイヤの辺り)	シート破 有 無	
歩み板1本破損有 左ロープフック1本欠品	ETC 有 無	
床板止のアンクル曲がり(リア)	ラジオ 良 不良	
	バックモニタ 有 無	
		リサイクル料

タイヤ状態			
1~10、×、欠、で記載			
	-		-
	-		-
7	7	7	7
7	7	7	7
ス	スタッドレス		
ペ			
RF	11R22.5		
サイズ			
RR	11R22.5		
サイズ
