車名	初度登録	型式・車体番号				架装形状			
	トヨタ	R 1年12月	QDF - KDY231-8040606				アルミバン			
前登録ナンバ	車検有効期限			走行距離	積載量	荷台寸法 (mm)			新潟県新発田市	
福岡100わ レンタカー		切れ <input checked="" type="radio"/> 抹消	104,500 km	1,150 kg	L 3,160	W 1,780	H (門) 2,130			
エンジン状態 A B <input checked="" type="radio"/> C D E	AC	良 不良 無	ブレーキ A <input checked="" type="radio"/> V EG	144 ps	T/M	速 2 ペダル		オートマ		
ミッション・デフ(異音、油漏)	特になし					キャブ内部	備考			
フレーム関係(錆、車体番号等)	サビ有り					ベット 有 <input checked="" type="radio"/> 無	ヘッドライト	HID	ハロゲン	
上物メーカー名 年式、型式及状態等	キタムラ T19-5400 2019年11月 左サイドドア片開 ラッシングレール1段 床板張り ボディー全体的にキズ、サビ、凸凹有り エンジンサビ有り キャブ裏サビ有り					汚れ 小 <input checked="" type="radio"/> 中 多	補助ブレーキ	段		
	特記、重点確認					シート穴・破 <input checked="" type="radio"/> 有 無	右ミラー・カバー・キズ			
						ETC <input checked="" type="radio"/> 有 無	リアシングルタイヤ 全低床 ショート			
						ラジオ 良 不良				
						バックモニタ <input checked="" type="radio"/> 有 無				
						カラーホワイト	リサイクル料			
							¥7,700

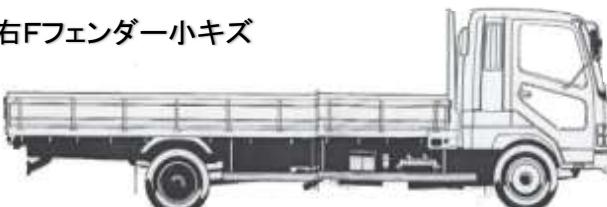
Fガラス 要交換 良好 飛石有 小 車検可 記録簿 有 <input checked="" type="radio"/> 無	屋根点サビ

Fバンパー小キズ

左右Fフェンダー小キズ

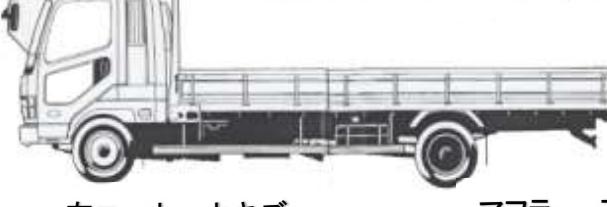
左右サイドバンパーキズ、サビ

右クォーター・パネル小キズ

左右ドア小キズ 左コーナー小キズ マフラー、下まわりサビ腐食	2 2 2 2 スペ ノーマル F サイズ R サイズ	タイヤ状態 1~10、×、欠、で記載
取説 有 <input checked="" type="radio"/> 無 メンテ 有 <input checked="" type="radio"/> 無 有 無 有 無					175/75R16
燃料タンク					265/50R14
74L	リアバンパーサビ、曲がり
